Belajar dari Dampak Gempa dan Tsunami di Aceh

Mulyadi Kusumowidagdo dan Husni W. Indratmo*

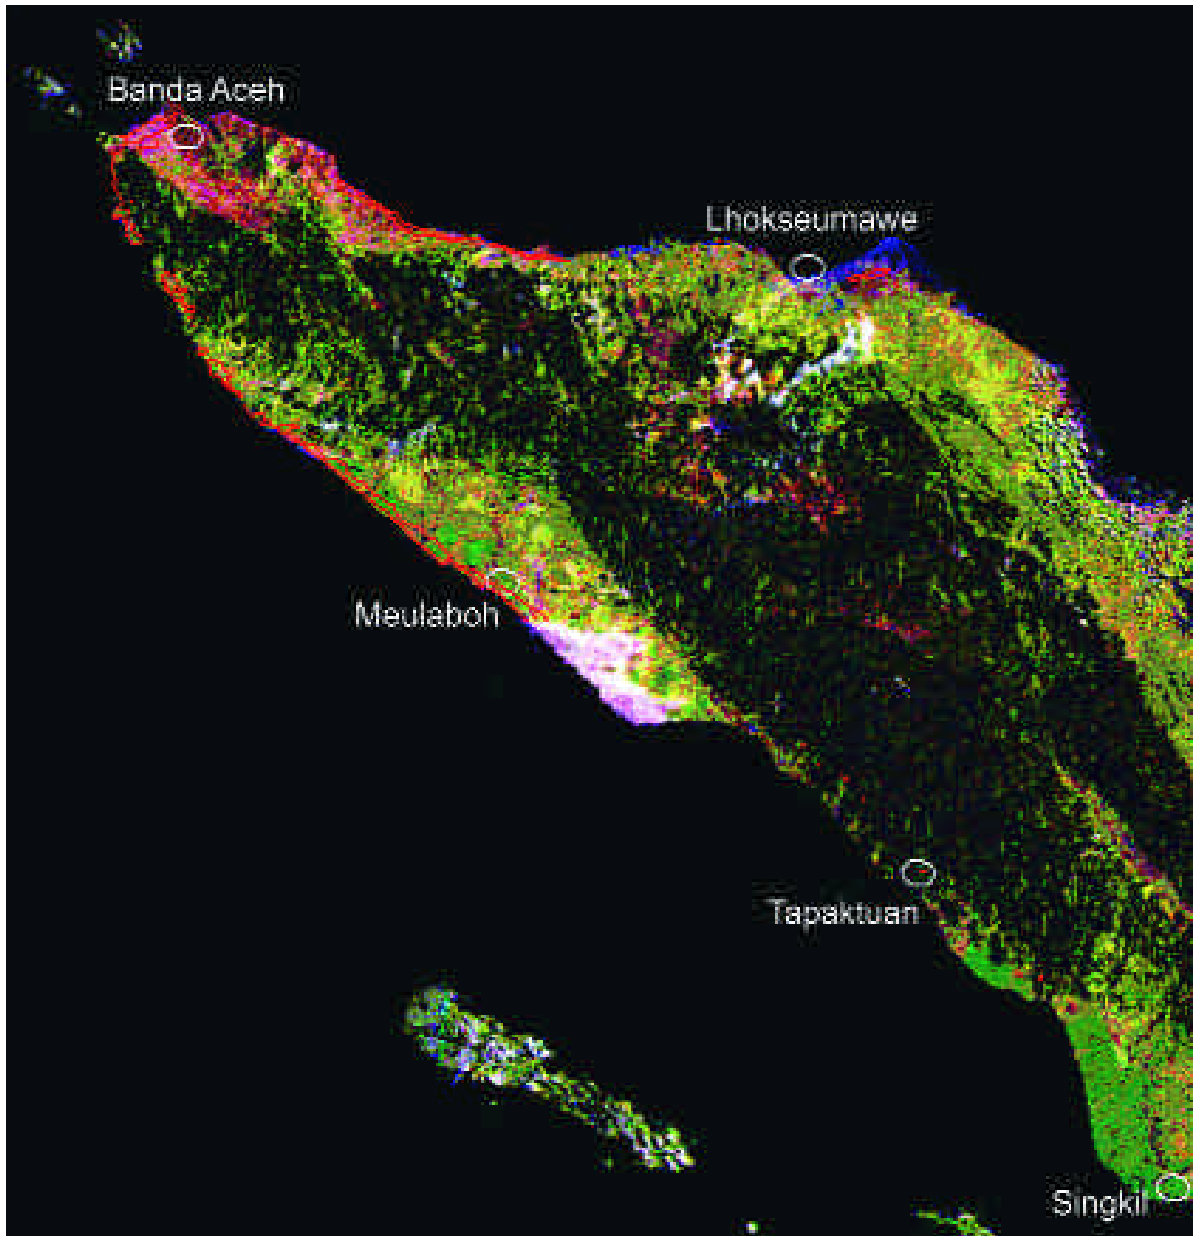
Gambar 1. Daerah Terkena Tsunami pada Citra 3 Dimensi Landsat

satelit penginderaan jauh menunjukkan bahwa Provinsi Nanggroe Aceh Darussalam adalah wilayah yang terkena dampak tsunami paling dahsyat. Hampir seluruh kawasan pantai mengalami keganasan ombak/gelombang tsunami terutama pantai Barat dan pantai Utara, seperti terlihat pada Gambar 1.

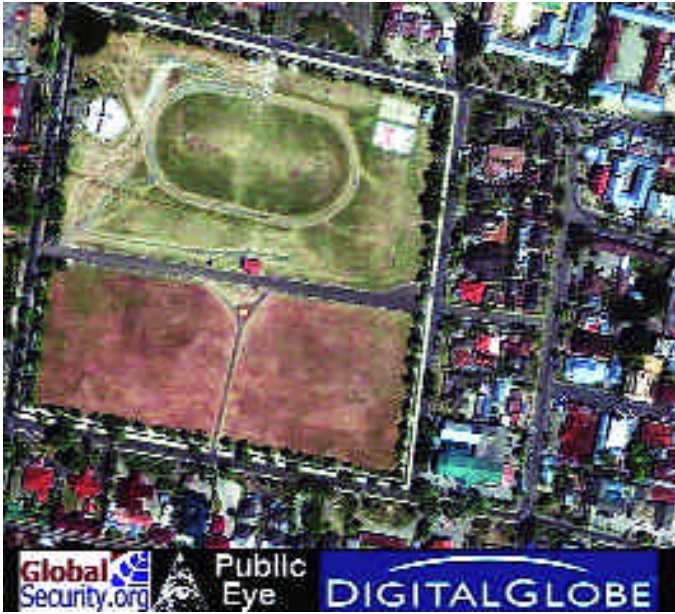
Gambar 7. Sebagian kota Banda Aceh sebelum dan sesudah tsunami dari "Quick bird" dengan skala ketelitian 1:2.000. Sumber: CNN.com, dan Digital Globe

Kota Banda Aceh telah berkembang ke arah pantai utara setelah dibangunnya pelabuhan Uleelhe, ke arah selatan kota ini berkembang ke daerah dataran rendah dengan ketinggian tidak berbeda jauh dari Uleelhe, sehingga sebagian besar Banda Aceh terkena dampak gempa/tsunami yang cukup parah, sebagai contoh dapat dilihat seperti pada gambar 6 dan 7.

Tampak hampir semua bangunan kota runtuh dan sebagian reruntuhan bangunan masih terendam air (gambar 7 kanan). Dari citra lain yakni IKONOS dengan skala ketelitian 1:4.500 dapat diamati bagaimana rusaknya Banda Aceh dari pantai hingga jauh ke daratan. Kira-kira 5 Km ke arah daratan, kawasan permukiman, daerah pertambakan, hutan mangrove dan daerah persawahan hampir semuanya hancur, lihat gambar 8. Pada gambar paling kiri adalah citra pasca tsunami, di tengah citra sebelum tsunami dan paling kanan adalah Peta Rupa Bumi Bakosurtanal tahun 1978. Dari Peta Rupa Bumi terlihat bahwa banyak sekali areal persawahan yang telah dikonversikan menjadi daerah permukiman.

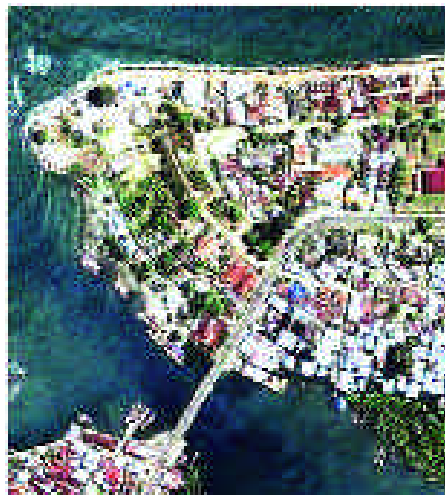
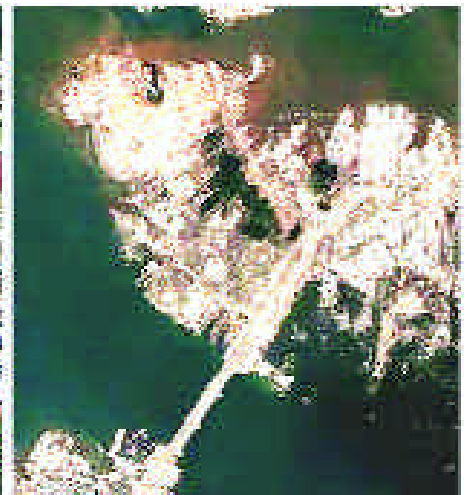
Gambar 6. Kota Uleulhe sebelum dan sesudah tsunami (Sumber: CNN.com, dan Digital Globe)

Sepanjang pantai utara kecuali dataran tinggi (perbukitan) tersapu gelombang tsunami sampai kira-kira 4 sampai dengan 5 Km dari tepi pantai. Hampir semua yang ada di daerah itu digulung ombak termasuk kota pelabuhan Uleelhe yang mengalami kerusakan sangat parah, gambar 6 menunjukkan kondisi kota Uleelhe sebelum dan sesudah gempa tsunami dari citra Quickbird skala 1:2.000. Hantaman tsunami telah meluluhkan seluruh infra struktur kota (lihat gambar 6 kanan). Tidak hanya itu saja tetapi juga daratan pulaunya sendiri sebagian hancur karena hantaman ombak tersebut. Hal itu terjadi karena pulau-pulau di pantai Utara terbentuk dari proses pengendapan lumpur yang berasal dari beberapa sungai yang bermuara di pantai tersebut. Dengan demikian lahannya sendiri masih labil sehingga apa saja yang menempati lahan labil tersebut sangat rawan terhadap sapuan ombak tsunami. Dari aspek posisi, Pantai Utara seharusnya merupakan pengaman kota Banda Aceh terhadap bahaya tsunami yang mungkin terjadi. Dengan keadaan yang demikian maka kota Banda Aceh tidak memiliki

A. Kerusakan pelabuhan Uleelhe, tidak hanya bangunan-bangunan yang hancur tetapi daratan pulaunya sebagian ikut tersapu.

B. Daerah permukiman yang tidak begitu terkena dampak tsunami karena daerah itu terlindung oleh bukit yang agak tinggi.

C. Daerah persawahan yang rusak terendam air/lumpur akibat tsunami.

D. Daerah permukiman yang dibangun dengan mengkonversi lahan persawahan hancur tersapu tsunami.

E. Disebelah utara E kawasan tambak dan hutan mangrove hancur tersapu.

.Disebelah selatan E kawasan pemukiman yang terkena gelombang tsunami tetapi tanaman palm di daerah itu tidak rusak sehingga dapat melindungi sebagian permukiman.

M. Kaki gunung Geunteng membendung gerakan ombak/gelombang tsunami sehingga air laut tidak bergerak lebih jauh ke arah selatan.
